**Proyecto de Rehabilitación de la Estación de Trenes  
de Cartagena (Grado de Protección 2)**

**Proyecto Final de Máster**

### Estudios previos. Ficha de Lesiones

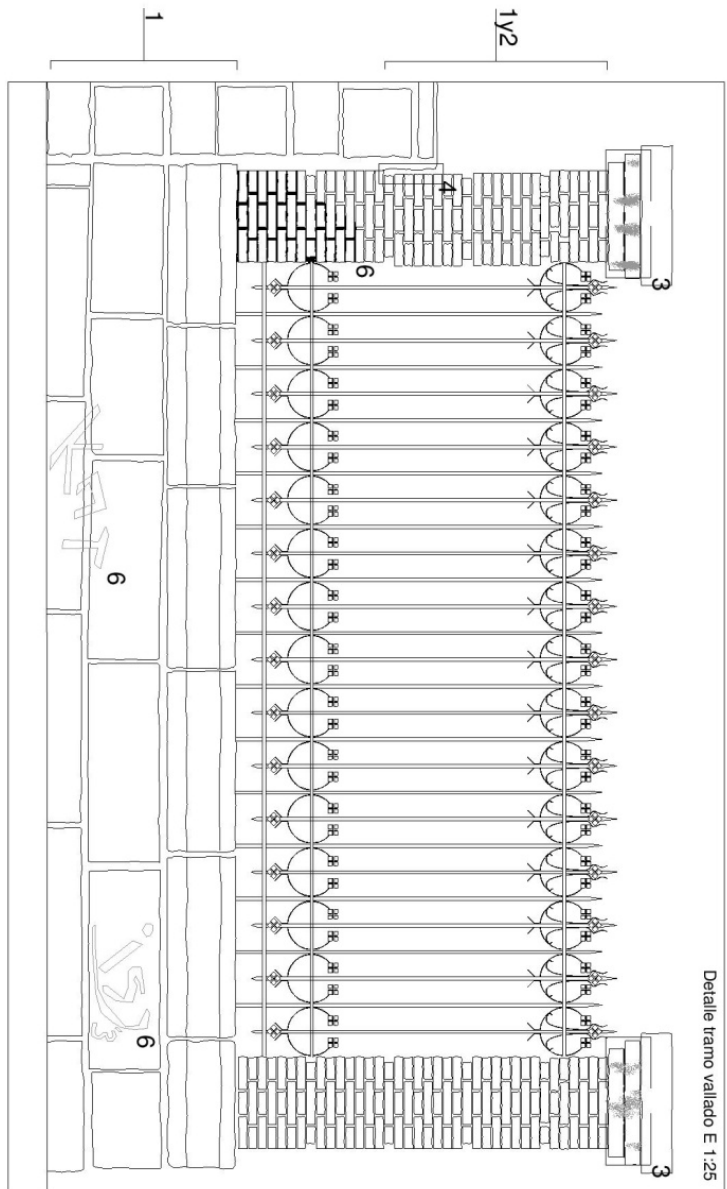
Detalle tramo vallado E 1:25

Lesiones existentes y origen:

1. Deformación, tpo.: asiento. Origen: pendiente de hacer un análisis del terreno se presupone un fallo de éste
2. Erosión. Origen: Físico (atmosférico) y Químico (contaminación de fábricas de productos químicos cercanas)
3. Suciedad. Origen: Físico (atmosférico) y Químico (contaminación de fábricas de productos químicos cercanas)
4. Organismos animales. Origen: Químico
5. Humedades de capilaridad. Origen: Físico (atmosférico)
6. Otros (falta de mantenimiento, pintadas)

<p><b>Propuesta:</b>                      Primeramente se dispondrán unos testigos para ver si existe movimiento                      -En caso de existir movimiento, se realizará un estudio sopesando si se opta por un refuerzo del terreno o de la cimentación. Previamente se comprobará el tipo de cimentación y se realizará un estudio geotécnico                      La mejora del terreno, en este caso, puede interesar si la cimentación se encuentra en buen estado y no ha sido bien dimensionada, caso que puede asemejarse debido a que se hizo una cimentación superficial en estos terrenos, de escasa capacidad portante (cimentación superficial datada en planos históricos), con lo cual es una cimentación que no ha sido bien dimensionada. En este caso podremos usar el método de inyecciones, que sobre los recalces tiene la ventaja de permitir la ejecución sin necesidad de apelar la estructura, eludiendo, por tanto, la puesta en carga posterior. Dentro de los tipos de inyecciones, optaría por las inyecciones de Consolidación o Cementación, teniendo por finalidad la de cementar el terreno. De esta manera mejoramos el apoyo de cimentaciones existentes. Utilizaremos lechada o mortero de cemento ya que buscamos una consolidación definitiva                      En caso de optar por un refuerzo de la cimentación se tendrá en cuenta lo siguiente:                      Se comprobará mediante una excavación que la cimentación es superficial por zapata y se hará un estudio geotécnico.</p>	<p>Una vez hecho esto, en el caso que la cimentación sea superficial y haya una capacidad portante aceptable a menos de 4 m. se realizará un recalce superficial. * Nota: Para este caso y los recalces no incluidos mirar "Tabla Resumen Tipos de Recalces"                      -En caso de no existir movimiento, para el caso de las fisuras en el cerramiento, se rehará el rejuntado con el mismo mortero original (se realizará un seguimiento anual)</p>
