VOLUMEN III. AÑO 2005

EL PAPEL DE LOS PROCESOS GRAVITACIONALES EN LOS RELIEVES  
GRANÍTICOS: EL DERRUMBE DE PEÑA SIRIO (PEDRIZA DE  
MANZANARES, MADRID)

Juan de Dios Centeno Carrillo y Manuel García Rodríguez

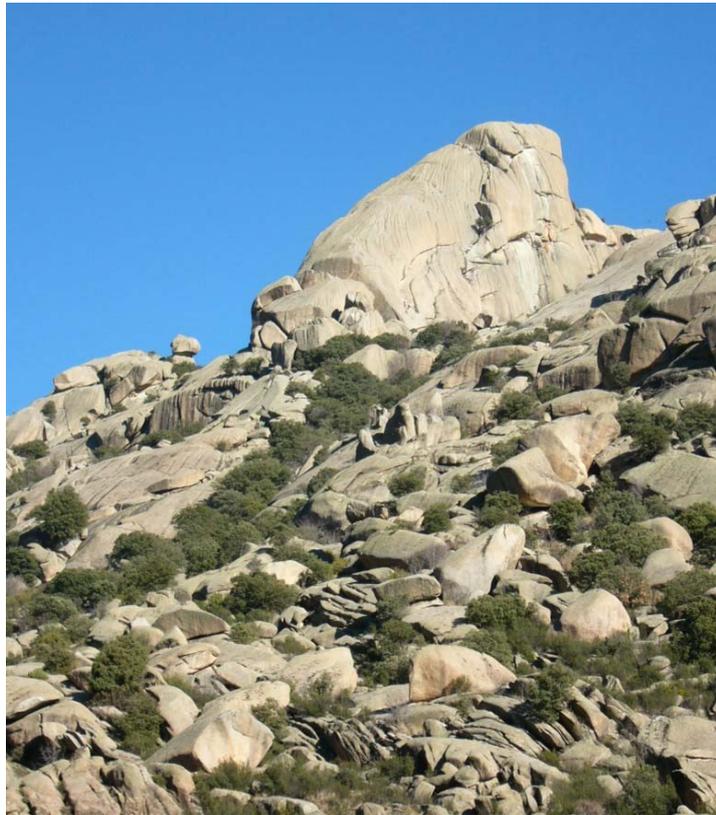
Figura 1. Sistema de fracturación en el entorno de Peña Sirio.

En detalle, la Pedriza de Manzanares está compartimentada por grandes fracturas de direcciones N ó NNE y E ó ENE. Dentro de cada compartimento la morfología viene determinada por la densidad de fracturas ortogonales y la presencia, ausencia y geometría de fracturas curvas (*sheet structure* o estructura en capas). La densidad de fracturas ortogonales, a su vez, muestra en líneas generales una relación inversa con la abundancia de estructuras en capas y con el tamaño de los distintos compartimentos (Figura 1).

En la zona de Peña Sirio predominan las fracturas curvas de radio amplio, aunque cerca de los márgenes de este conjunto aparecen estructuras ortogonales y verticales. En consecuencia, abundan los *bornhardts* (inselbergs dómicos) en las cumbres y los berrocales, con algunos escarpes verticales en los fondos de valle, allí donde las grandes fracturas delimitan dominios o subdominios y condicionan el trazado de los valles principales.

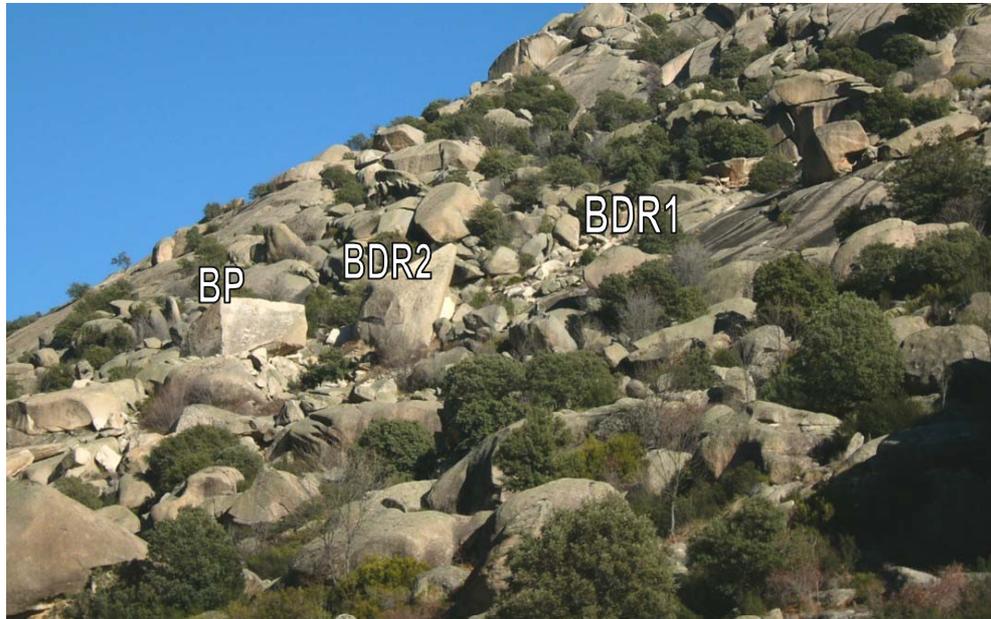
Figura 2. Aspecto general del deslizamiento.

El derrumbe de Peña Sirio (Figuras 2 y 3) tuvo lugar el día 16 de Abril de 1995, a la una de la madrugada (testimonio del guarda del refugio de la Pedriza y visitado por los autores inmediatamente). Dicho refugio se sitúa en la ladera NNO de dicha cumbre, en la vertiente izquierda del valle de Majadillas. El valle, a su vez, sigue un sistema de fracturas de dirección N15E, una de las cuales, a media ladera, separa la zona de predominio de formas curvas de la de berrocal. El berrocal, a su vez, muestra un tránsito lateral con el regolito-aluvial del fondo de valle, que muestra evidencias de un encajamiento reciente.

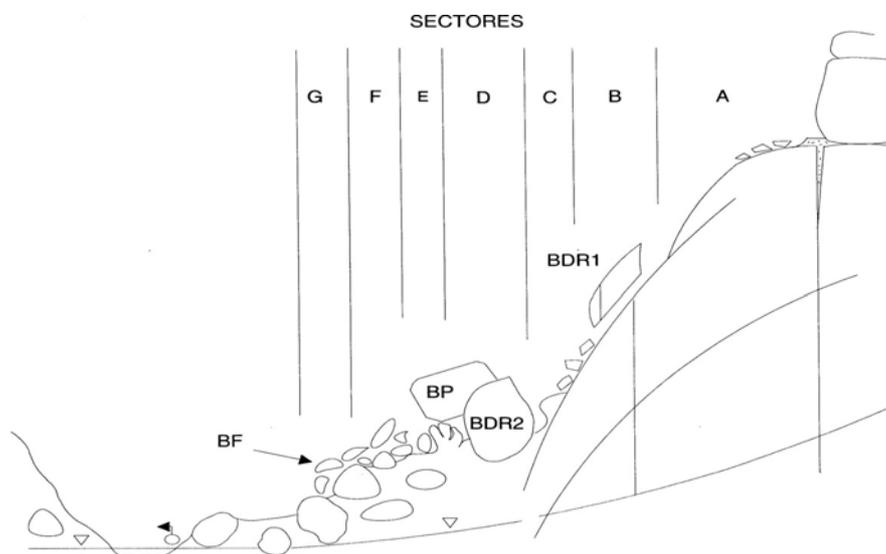
Figura 3. Esquema de los sectores que se han diferenciado en el deslizamiento.

El gráfico de la Figura 3 muestra una representación esquemática del derrumbe, dividido en sectores donde predominan distintos tipos de movimiento. La descripción en el texto se ha hecho en un orden descendiente lo que, por otro lado, tiene un significado temporal aproximado.

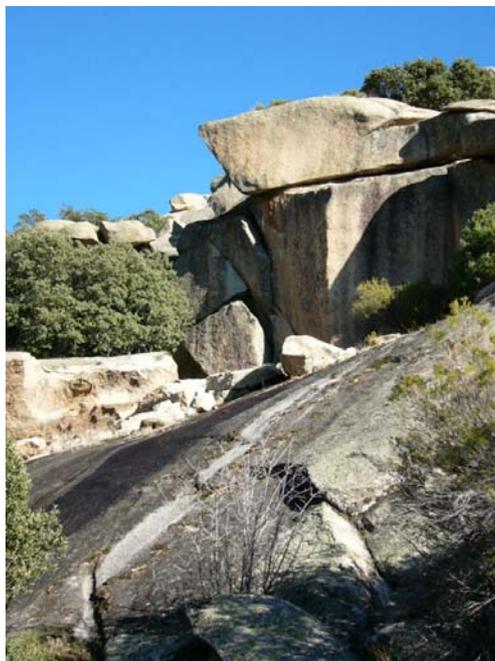
Muestra huellas de deslizamiento sobre una fractura arqueada y convexa (Figura 4). El bloque principal BP partió de aquí, ya que se le reconoce en una fotografía tomada por Miguel Angel Sanz en 1989 (Pedraza et al., 1989). El movimiento de deslizamiento rocoso rotacional puede reconstruirse por las estrías de deslizamiento y la forma de la superficie. Las estrías de deslizamiento terminan donde la fractura adquiere mayor pendiente. Entendemos que el bloque o bloques deslizados que superan este umbral vuelcan y abandonan el deslizamiento puro para iniciar un movimiento complejo de rodadura, saltos y deslizamiento que provocan la destrucción de buena parte de ellos (Figura 5).

Figura 4. Zona de despegue del bloque principal (BP).

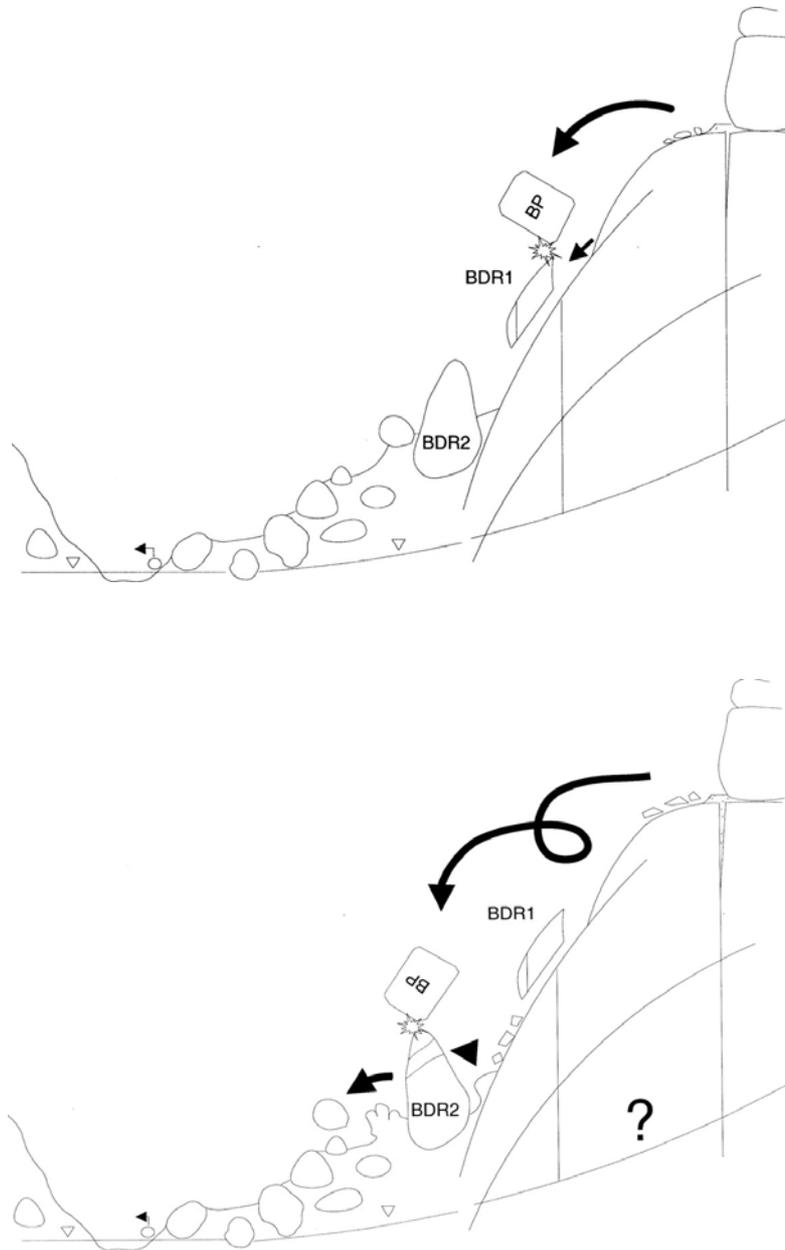
Figura 5. Esquema explicativo de la trayectoria del BP durante el deslizamiento.

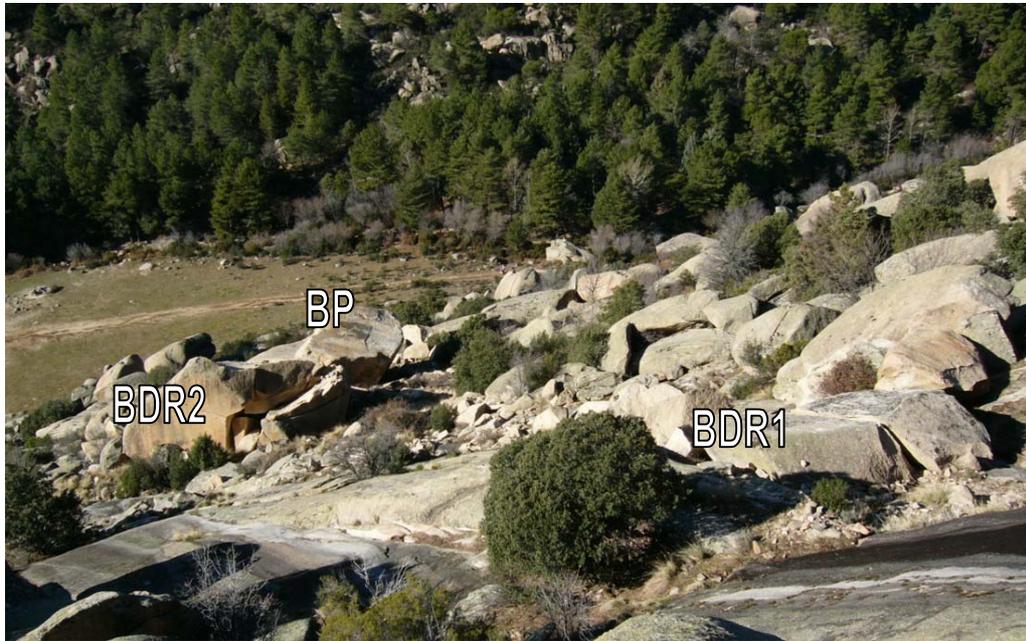
Hay huellas de impacto de un bloque de grandes dimensiones sobre otro bloque (4 m x 4 m x 1,5 m) que ha sido desplazado sobre la fractura curva subyacente y partido en dos (BDR1). El impacto ha provocado una fractura vertical y de dirección paralela a la máxima pendiente (Figura 6). La huella de impacto se sitúa en el centro de la arista superior del bloque desplazado (BDR1), que muestra huellas menores en su parte superior.

Figura 6. Panorámica general del deslizamiento y aspecto del BDR1 situado en la parte más alta (sector B).

La superficie aparece cubierta de bloques de dimensiones inferiores a los 2 m, fracturados y triturados durante el derrumbe (Figura 6). La disposición es caótica y no podemos precisar los movimientos implicados. Parece coherente pensar que el paso del bloque BP sobre el sector es la causa del caos de bloques, aunque pudiera haber otros bloques implicados.

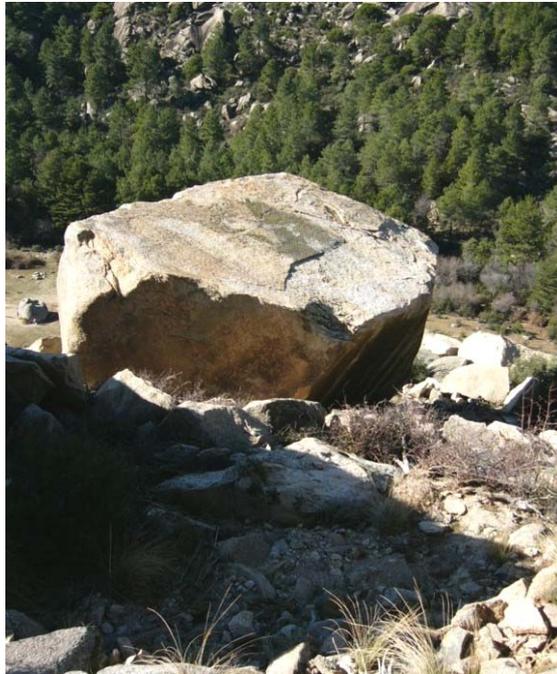
El bloque BP (unos 100-150 m<sup>3</sup>) muestra huellas de impactos en todos sus vértices, aristas y caras, estrías de deslizamiento y acanaladuras de alteración por agua corriente en direcciones distintas a la de máxima pendiente (Figura 7).

Figura 7. Bloque Principal. La cara orientada hacia arriba se corresponde con la base del bloque antes de producirse el deslizamiento.

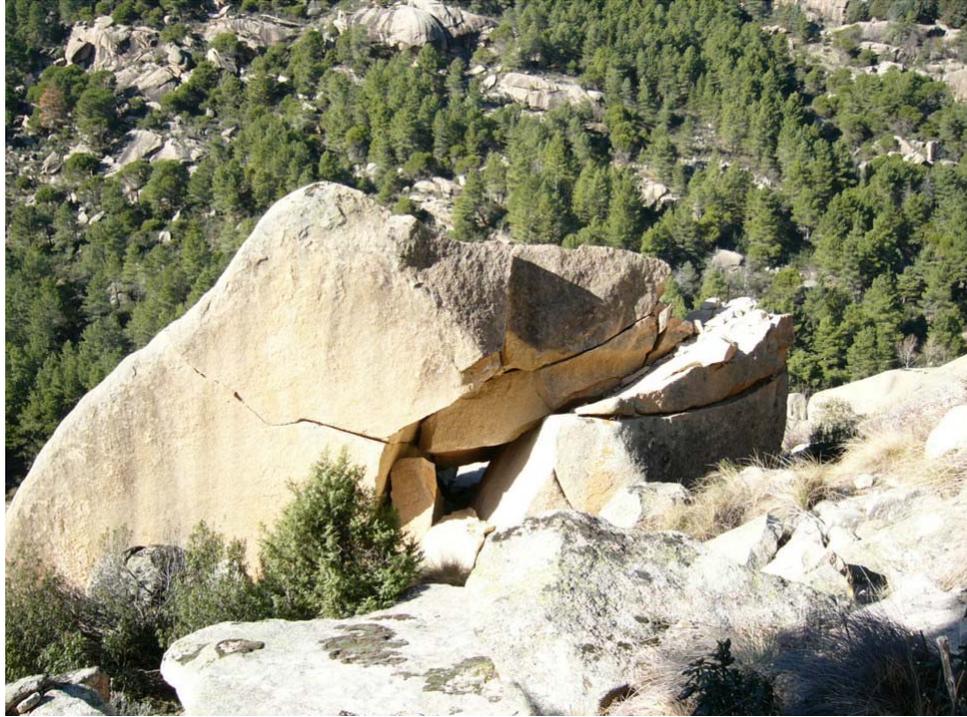
El bloque BDR2 (unos 125-175 m<sup>3</sup>) tiene geometría subparalelepédica, caras relativamente planas y pocas huellas de alteración. Por comparación con otros bloques de esta parte de la ladera, esta escasa alteración podría interpretarse como la consecuencia de haber llegado a su posición actual hace relativamente poco. Ha sufrido un impacto que ha provocado su rotura y desplazamiento. El impacto debió producirse cerca de la arista superior, la más próxima al área fuente del derrumbe, donde se observa la mayor densidad de nuevas fracturas. La rotura ha aprovechado varias líneas de debilidad, curvas y rectas, que han producido bloques de formas diversas, entre ellos varias lajas arqueadas (Figura 8).

Figura 8. Aspecto del BDR2. Rotura del bloque producida por el impacto con el BP.

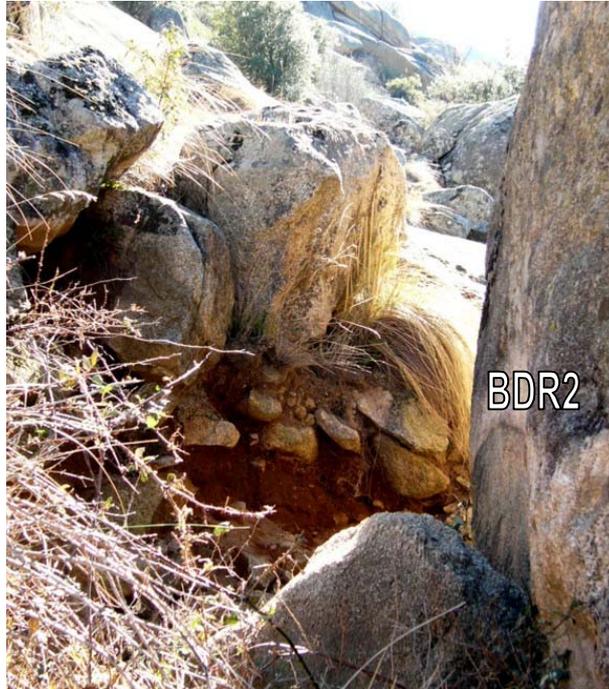
El desplazamiento del bloque se pone de manifiesto por la zanja abierta en su cara de "ladera arriba", donde el bloque ha sido separado un metro del regolito en que estaba parcialmente enterrado (Figura 9). Las dimensiones del bloque, la magnitud de la rotura y el desplazamiento sólo pueden explicarse por un impacto del bloque BP. Así se explicaría también que éste se detuviese al borde de un umbral de gran pendiente después de desviarse a la derecha de su trayectoria como consecuencia del impacto.

Figura 9. Desplazamiento del BDR2 del regolito debido al impacto con el BP.

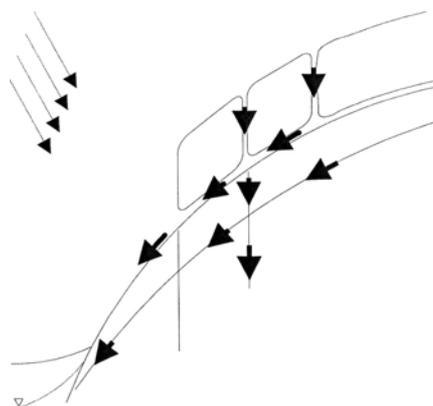
En las laderas de Peña Sirio, la intersección entre las estructuras en capas arqueadas y las fracturas verticales, situación que se repite frecuentemente en todo el Dominio Anterior, da lugar a importantes concentraciones de escorrentía, procedente de las laderas arqueadas, que se infiltra en fracturas verticales (Figura 10). Este agua ocupa tanto las fisuras verticales como las arqueadas que encuentre en su camino, por las que a menudo retorna a la superficie dando lugar a manantiales que erosionan regueros en la roca (acanaladuras). El agua gravitacional puede favorecer las fuerzas motrices de los movimientos de ladera.

Figura 10. Esquema de la circulación del agua por las fracturas.

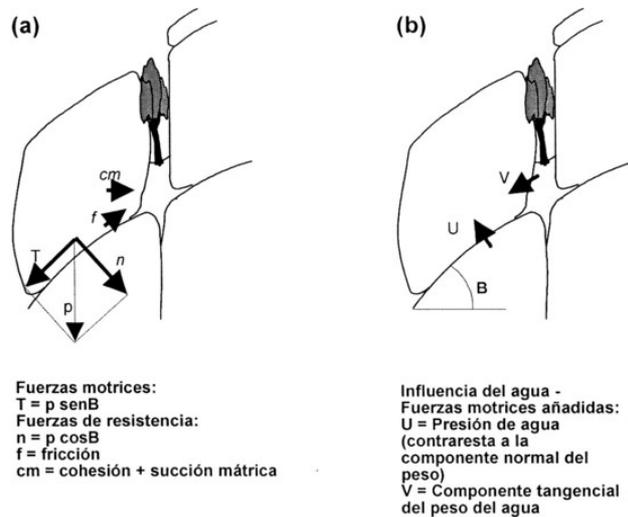
En las fracturas arqueadas, que son planos inclinados de pendiente creciente ladera abajo, la presión hidrostática se opone a la componente normal del peso de los bloques, de modo que reduce la fricción. En las fracturas verticales, la presión hidrostática se suma a la componente tangencial al plano de deslizamiento potencial de forma que aumenta la suma de fuerzas motrices. Además la circulación del agua por las fracturas curvas, en el mismo sentido que el deslizamiento potencial, contribuye también a las fuerzas motrices mediante un efecto de *seepage force* (Figura 11).

Figura 11. Fuerzas motrices e influencia del agua.

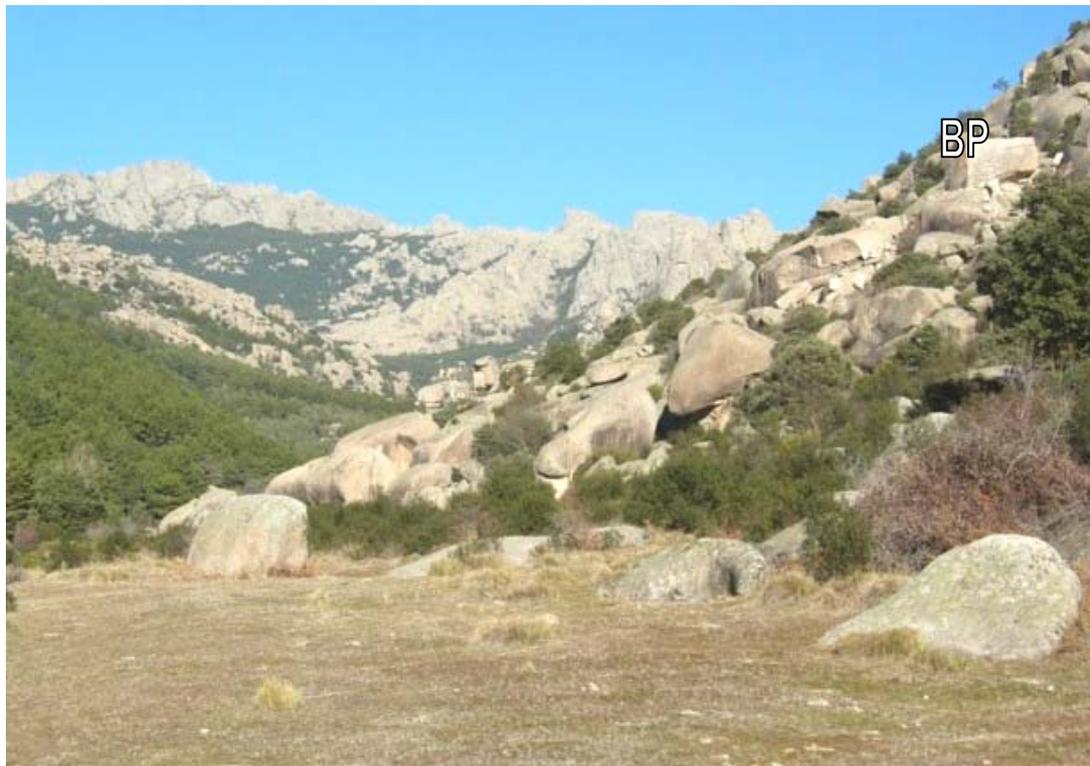
El valle de Majadillas muestra evidencias de un encajamiento reciente. El fondo del valle no muestra, como el conjunto de las laderas un afloramiento casi continuo de roca fresca. Al contrario, aparece cubierto de una mezcla de regolito *in situ* y depósitos mixtos aluvial-coluviales, de los que sobresalen afloramientos dispersos (Figura 12).

Figura 12. Fondo de valle, a pie del deslizamiento, recubierto de materiales de alteración y coluviales.

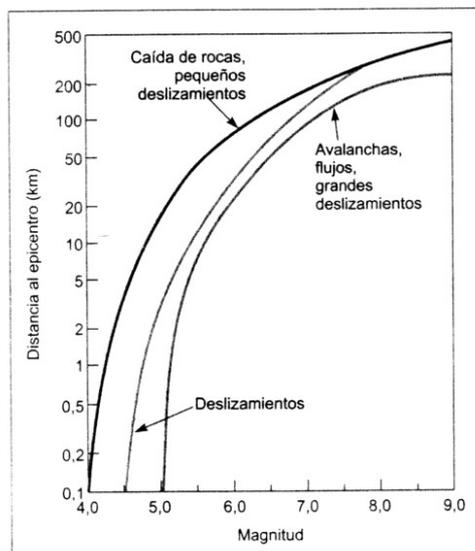
Figura 13. Susceptibilidad de deslizamientos inducidos por terremotos (Hays, 1990).

Algunos movimientos en laderas graníticas han sido atribuidos a fenómenos sísmicos poco intensos. Twidale (1982) cita la formación de *A-tents* (bloques partidos e imbricados) durante terremotos en Australia del sur. Según el Instituto Geográfico Nacional, el terremoto más próximo a la fecha del deslizamiento se registró el día 6 de marzo de 1995 (10 días antes del derrumbe), con una magnitud de 2,7 en la escala de Richter y a una distancia de unos 150 km de la zona. Si tenemos en cuenta el estudio de Hays (1990), en el que se relacionan los posibles procesos de deslizamiento en función de la magnitud del terremoto y la distancia al epicentro (ver Figura 13), parece claro que el deslizamiento de peña Sirio queda fuera de los límites para que tenga lugar la desestabilización de bloques. La intensidad, la distancia y la fecha hacen difícil establecer una relación entre ambos fenómenos.
