Revista de Ciencia, Tecnología y Medio Ambiente

VOLUMEN IV. AÑO 2006
SEPARATA

LAS ACEQUIAS DE CAREO, UN DISPOSITIVO PIONERO DE RECARGA ARTIFICIAL DE ACUÍFEROS EN SIERRA NEVADA, ESPAÑA. CARACTERIZACIÓN E INVENTARIO

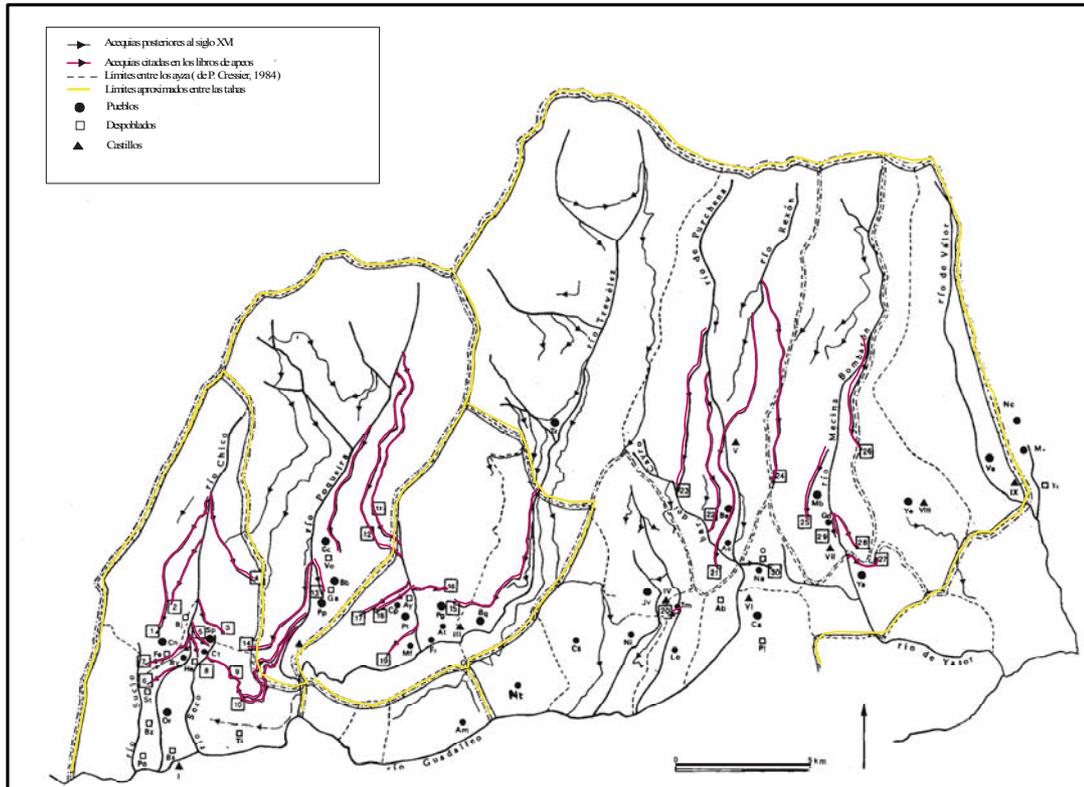
Figura 1. Las redes de acequias de la Alpujarra Alta. Plano ejecutado a partir de los datos de los libros de Apeo (1572- 1575) disponibles en el Archivo de la Real Chancillería de Granada. Cartografía con la ubicación del inventario de acequias de careo en Sierra Nevada (Fuente: PN Sierra Nevada-Grupo Tragsa, 2000).

Según el inventario del año 2000 (en Cano-Manuel y Grupo Tragsa, 2000), las acequias de careo son más frecuentes e importantes en la parte oriental de Sierra Nevada, zona donde quedan ubicadas las menores altitudes de la cordillera, donde además se recogen menores precipitaciones y por consiguiente la necesidad de regulación del agua es mayor. Se han catalogado y definido un total de 23 acequias de careo dentro de las 127 inventariadas. Su descripción y catalogación se presenta en la tabla 1 y en la figura 1.

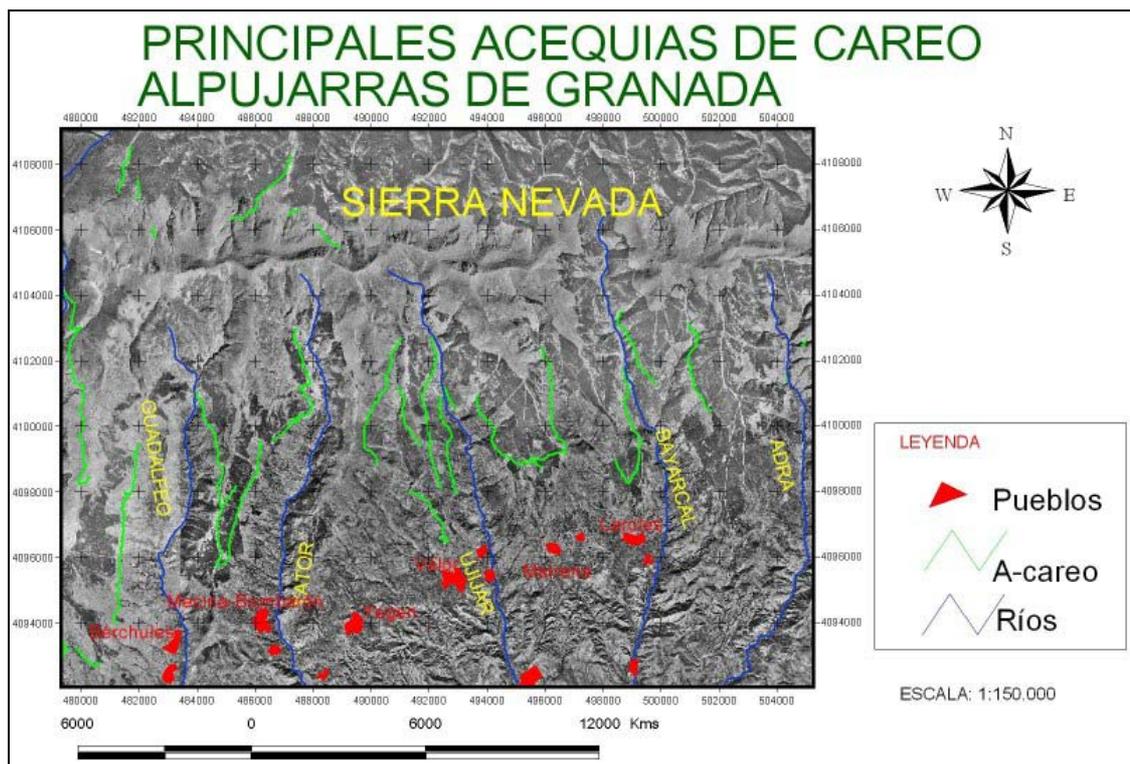
Figura 2. Proyección de las acequias de careo de Sierra Nevada sobre la ortoimagen digital a escala 1:150.000.

La ubicación de las acequias de careo inventariadas se han sobrepuesto a la cartografía geológica a escala 1:200.000 y a la ortoimagen digital de Sierra Nevada mediante herramientas GIS, generando unos elementos que se presentan como figuras 2 y 3.

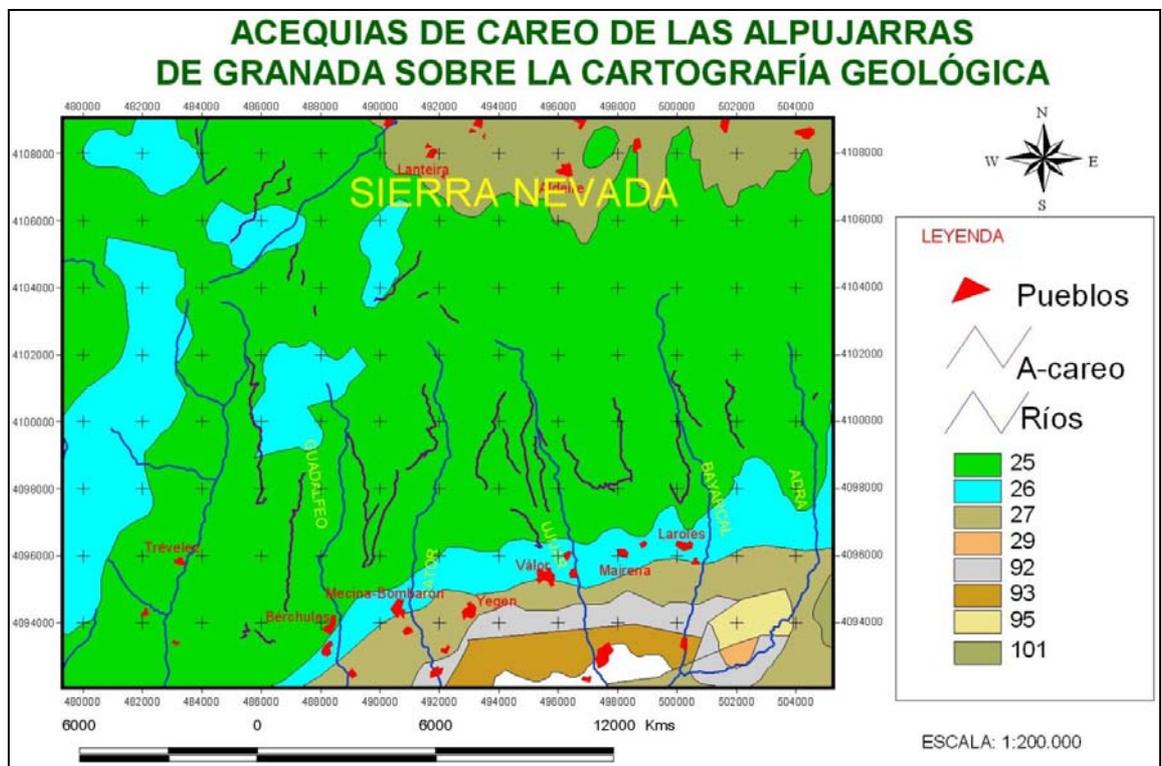
Figura 3. Proyección de las acequias de careo de Sierra Nevada sobre la cartografía geológica a escala 1:200.000

Para estudiar su efectividad se ha realizado la superposición en un GIS de la red de acequias de careo sobre la cartografía geológica del área, añadiendo además otras coberturas geográficas, cuyo resultado se presenta en las figuras 3 a 7.

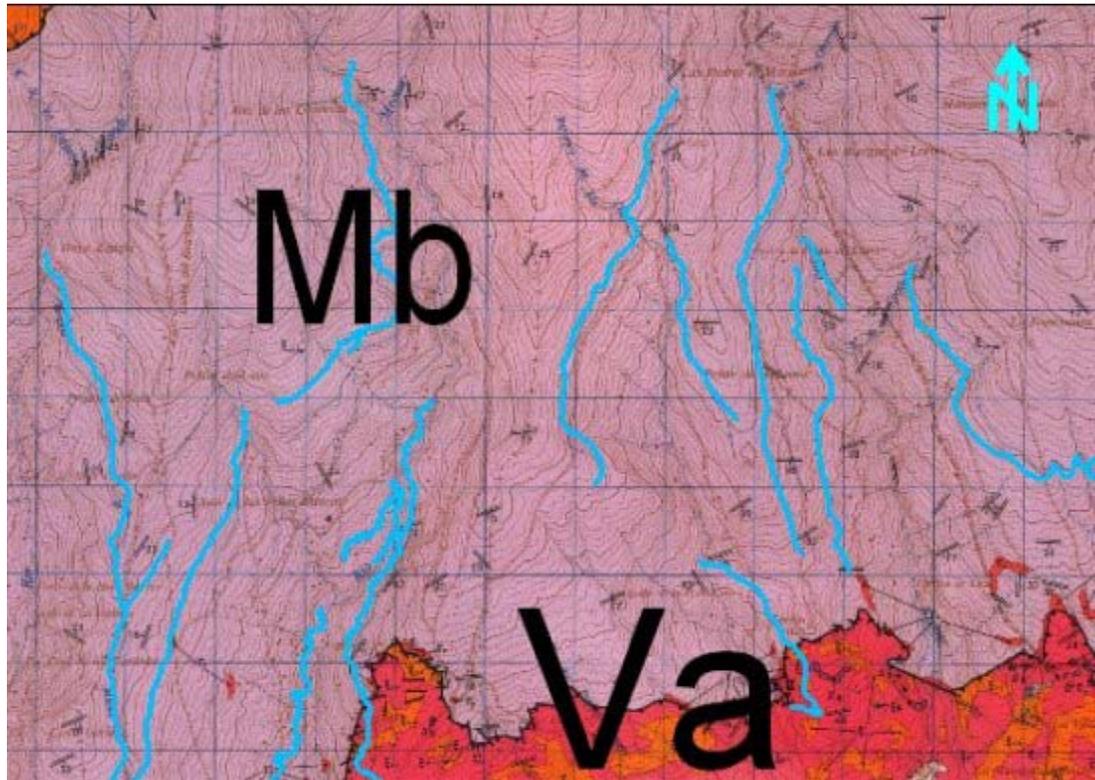
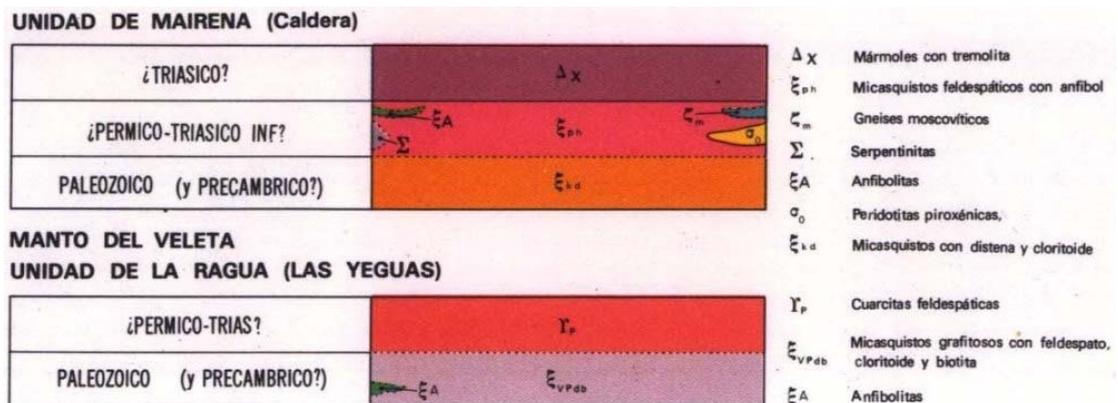
Figura 4. Trazado de los sistemas de acequias de careo de Mecina Bombarón y Valor sobre la cartografía geológica de la serie MAGNA n° 1.028 y leyenda.

La superposición de su trazado sobre la cartografía geológica (figura 4) permite apreciar dos zonas bien diferenciadas, una correspondiente a la “cabecera”, donde discurre por materiales similares a la acequia de Mecina-Bombarón, y un segundo sector, en el que, tras atravesar el despegue del manto de corrimiento de la Unidad de Mairena, discurre sobre las anfibolitas, neises y serpentinitas de las facies Caldera. El comportamiento como acuífero es similar al anterior, si bien cabe esperar un grado de fracturación mayor, especialmente al atravesar los diques de mármoles con tremolita (datados del triásico con dudas) en la falda sur del monte Cerrón. Es en este sector donde la acequia de careo pierde más caudal por infiltración por su lecho y paredes, recargando el acuífero.

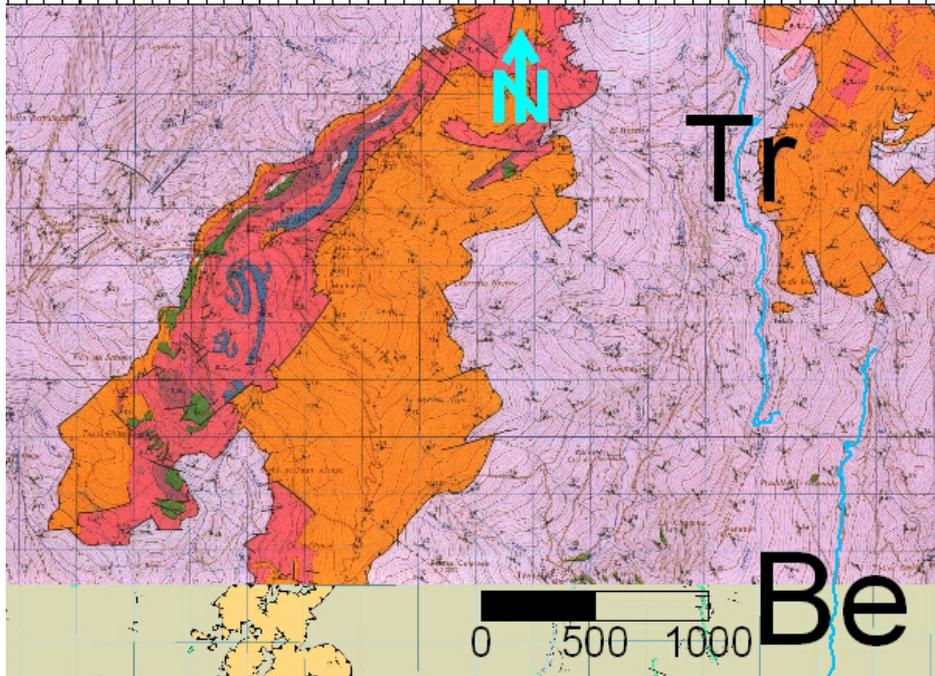
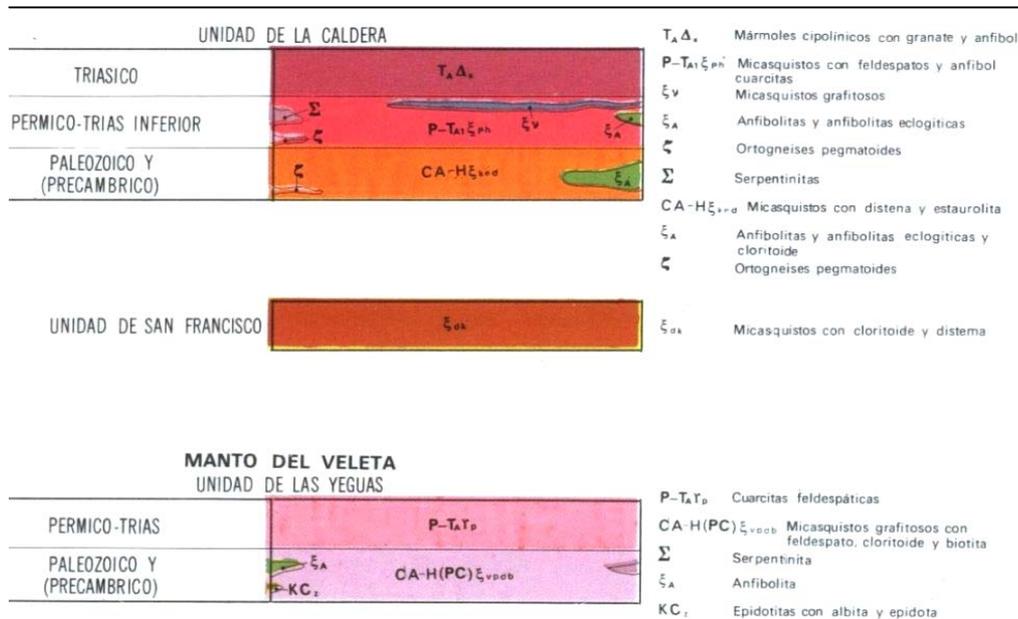
Figura 5. Trazado de los sistemas de acequias de careo de Trévez y Bérchules sobre la cartografía geológica de la serie MAGNA nº 1.027 y una franja de la hoja 1.042.

La superposición de su trazado sobre la cartografía geológica (figura 5) permite ver que discurre por los micaesquistos grafitosos del Manto del Veleta, unidad que no representa

un acuífero de importancia salvo en su manto de alteración (zonas de acequias de “tierra”, por tanto, su capacidad para recargar los acuíferos es limitada en general.

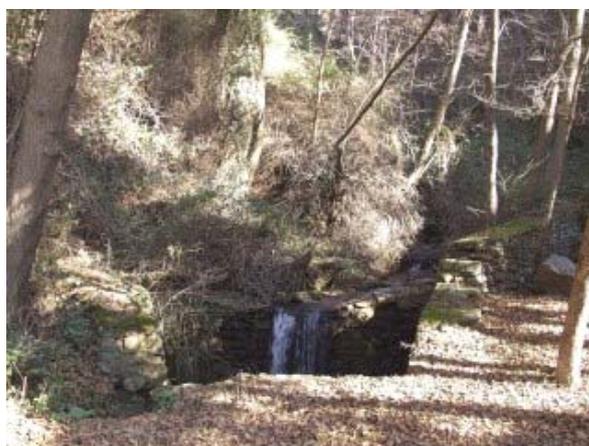
Figura 6. Acequia de careo de Lanjarón tras su restauración.

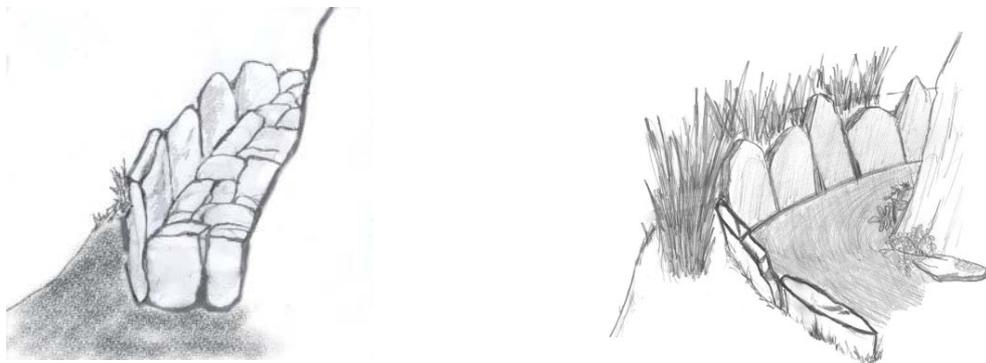
Figuras 7 a) y b). Dibujos que describen la estructura constructiva de las acequias de careo en las Alpujarras (Granada). Algunas de estas acequias, que fueron construidas por los musulmanes hace más de 600 años para favorecer la infiltración del agua del deshielo de Sierra Nevada en los acuíferos de la vega, están bien preservadas en su mayoría y sujetas a un régimen de organización y gestión específico. (Dibujos de mampostería hidráulica por cortesía de Cano-Manuel y del Grupo Tragsa de Granada). a) Estructura del canal protegido por piedras enterradas en tramos de gran pendiente y sujetos a un fuerte desgaste. b) Lajas protegiendo el borde exterior del canal.

Esta operación consiste en crear tramos de acequia de gran resistencia y fondo impermeable que discurran sobre tramos conservativos del acuífero (de escasa capacidad de infiltración). Cuentan con capas de 10 cm de hormigón armado sobre el canal de tierra. La morfología inicial es respetada, si bien se elevan los bordes del canal con mampostería careada (Rodríguez de Velasco, 1993 y Medina, 1996). (figura 7 a) y mortero. El borde a elevar tiene una anchura de unos 30-40 cm.

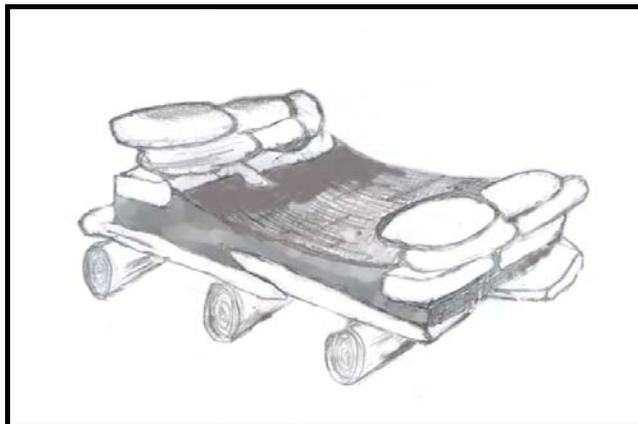
Figura 8. Puente construido con vigas de castaño, lajas, piedras, tierra y tarquín (Dibujo por cortesía de Cano-Manuel y del Grupo Tragsa de Granada).
