PROCESO DE LIMPIEZA DEL CONJUNTO PALACIAL  
ESCALA 1:3500

**EVOLUCIÓN DEL PABELLÓN DEL PRINCIPE FELIPE EN EL TIEMPO:**

**ESQUEMAS DE LOS PASOS SEGUIDOS EN LA REHABILITACIÓN A HOTEL:**

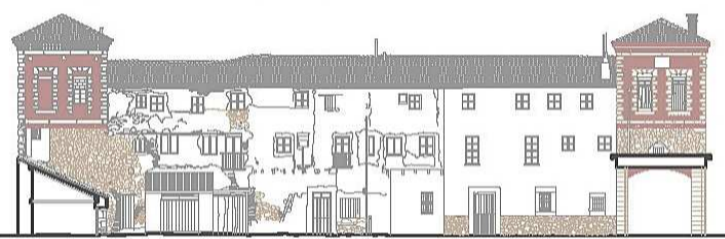
**ESTADO ACTUAL DEL PALACIO:**  
Como se puede ver en esta alzado al paso del tiempo a castigado enormemente al complejo. Su aparente abandono no es tal, sino que se encuentra "ocupado" en su interior por unas cuantas viviendas. De estas nuevas particiones interiores rebajan los nuevos huecos en la fachada, realizados por donde les venía mejor para sus viviendas sin pensar en el daño que estaban cometiendo al histórico inmueble. Pero lo que más llama la atención es la transformación de la antigua bajo cubierta de pizarra en una nueva planta con una nueva cubierta de teja para la adición de nuevas viviendas, y como se puede apreciar no sigue ningún orden lógico en sus huecos y elementos, ni con el cuerpo de abajo, ni con la antigua construcción.  
A todo esto hay que añadirle la incorporación de elementos extraños al edificio como cornisas, o almacenes de leña adosadas completamente a la fachada, terminando por completo de desvirtuar los restos.

En las crónicas y vistas antiguas aparece el edificio como de mampostería vista, aquí cada nueva vivienda ha ido enfocando su parte según le a venido bien, sin ningún criterio estético ni constructivo, solo una reforma producida en los últimos años en la parte derecha ha seguido algún criterio aunque rompa con el pasado.  
Los edificios que conforman el patio han sufrido todavía más modificaciones que la fachada, de hay su reconstrucción total en el proyecto de Hotel.

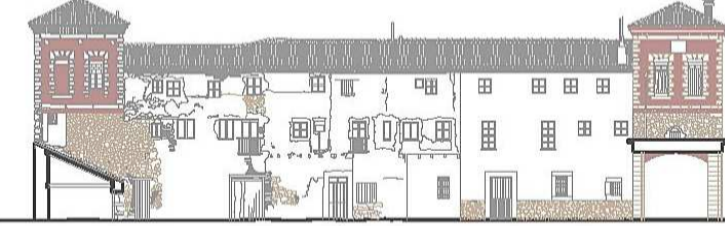
**LIMPIEZA DE LOS ELEMENTOS EXTRAÑOS A LA FACHADA!**  
Eliminación de los elementos anexionados a la fachada, como cercados, almacenes, canalones de bajantes etc...

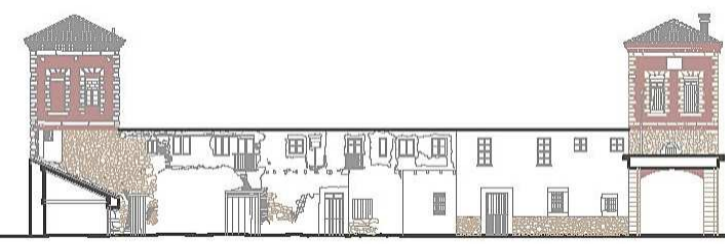
**ELIMINACIÓN DE LA PLANTA AÑADIDA!**  
Se pretende la eliminación de la planta añadida que no tenía nada que ver con el conjunto, y que no respetaba en absoluto las medidas y proporciones del antiguo pabellón de Felipe II. A esta acción global hay que añadir un proceso constructivo de rehabilitación del edificio, picado de enfoscados, lijarados de la piedra, disposición de los nuevos-antiguos huecos...
